# 軒天改修工事

お客様	滝沢市鶉飼にお住まいのお客様（担当：津沢）		
工事期間	平成29年5月（5日間）	工事金額	18.9万円（税込）

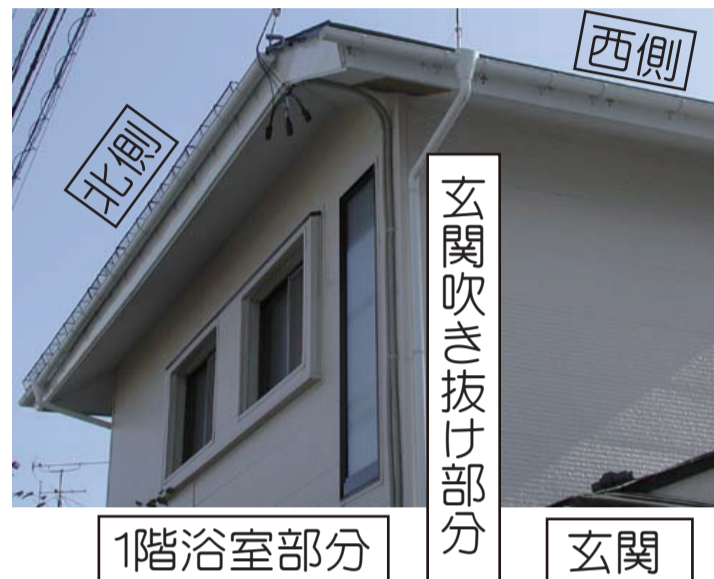
軒天がボロボロになる原因としては屋根裏での結露が考えられます。

今回のお宅は2階はほとんど使用していませんでしたが、玄関部分が吹き抜けとなっており、1階の暖気および1階浴室からの湿気が上がりやすい箇所だったことにより、屋根裏で冷やされて結露したものと推察されます。

写真ではわかりにくいのですが、北側と西側の軒天がボロボロになっています。

今回お客様より金属系のものを軒天に張れないかとの提案があり、職人と相談の上、必要量の換気孔を取り付けることを前提に鉄板を加工して軒天に張ることにしました。

既存の軒天はそのままに、必要量の換気孔（樹脂製）を取り付け、屋根職人が加工した板金（外壁と色を合わせホワイト）を張りました。安全対策として足場を架け施工しました。また南側の少し傷んだ軒天4枚は張り替えました。

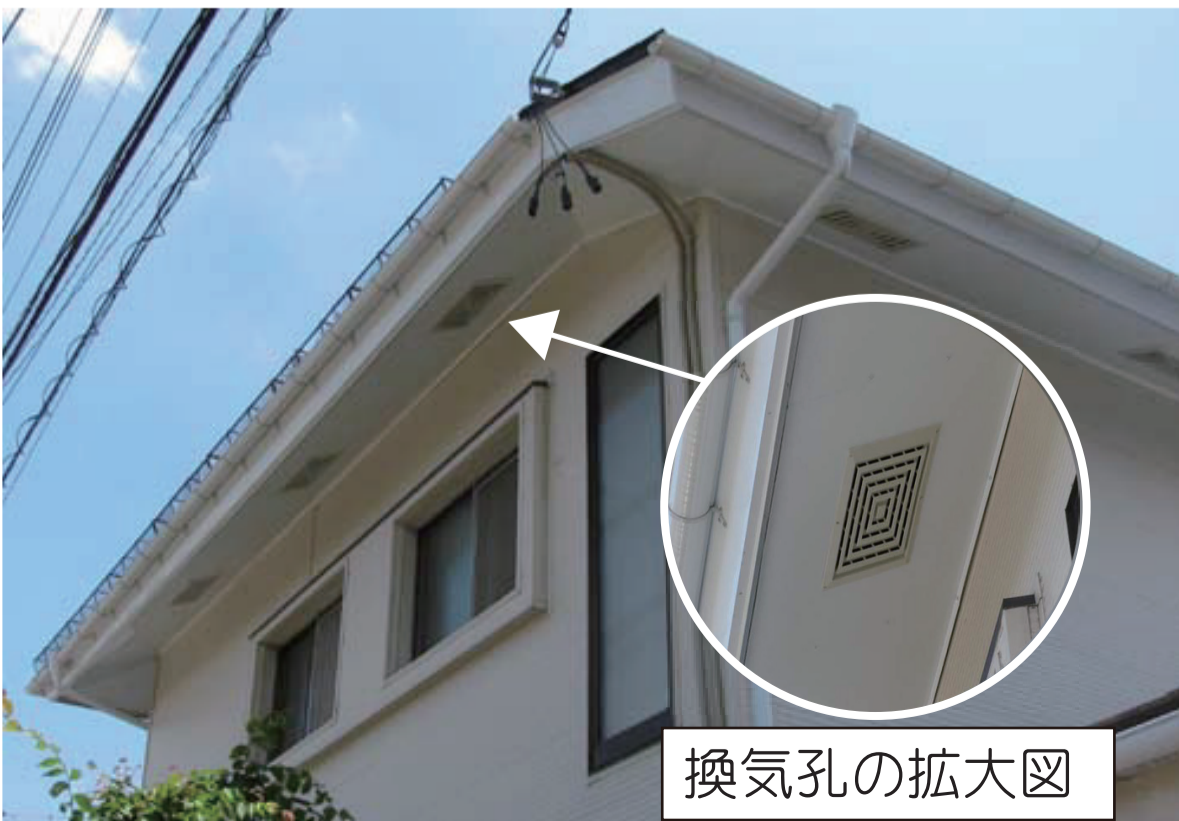
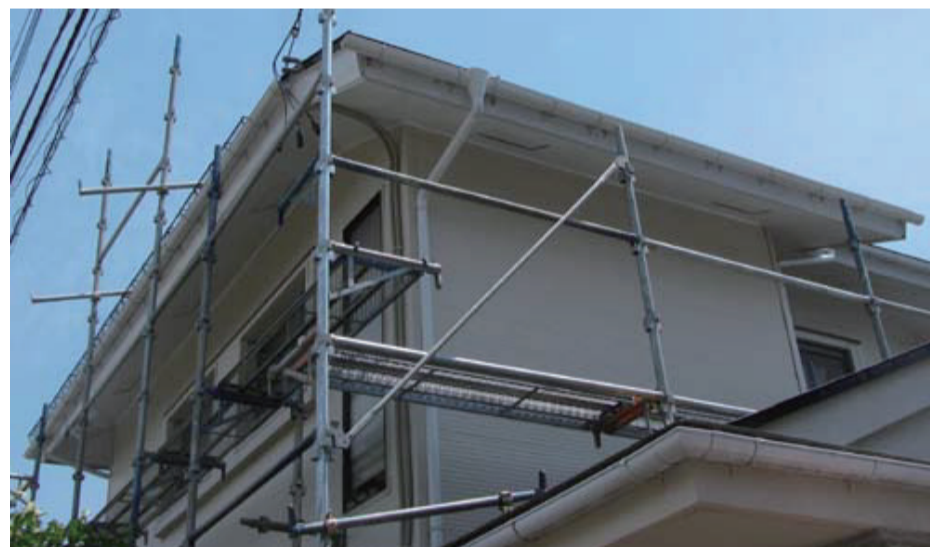
足場を架け、軒天を施工しています。外壁と合わせたホワイト色のため、写真では残念ながら、金属板ということが伝わりません。
