白蟻駆除、床木材・畳交換工事

お客様	滝沢市鶉飼にお住まいのお客様（担当：柴田）		
工事期間	平成23年4月（6日間）	工事金額	90万円（税込）

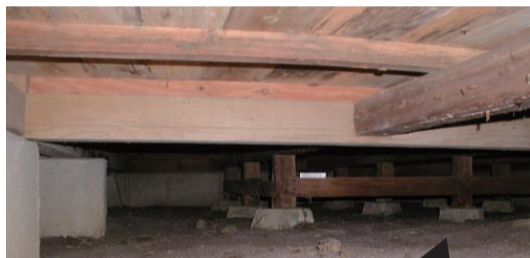
母屋の畳下の床板を切り取り、木材を確認したところ、大引き・床束・根太の一部が白蟻に侵されていました。
土間床は、下からの湿気で白くかびており、臭いもカビ臭さが充満しておりました。
車庫は外部からの水の侵入で、土台と柱の一部が白蟻に侵されていました。

土間床は土からの湿気のため、白くかびています。

母屋：床下に防湿シート・砂敷き込みをして湿気を遮断する。
床束は木材から鋼製束にして対食害の対応素材とし、大引き、根太、床板を全取替。
畳は防虫スタイロ畳で食害に侵されにくい畳への取り替え。
車庫については、土台の交換と、柱の一部分の木材を交換し、土台下と基礎の間には水分が乾くように基礎パッキンの設置。

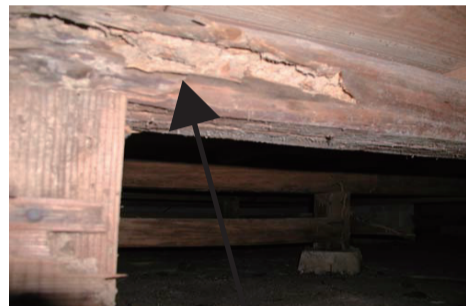
白蟻被害にあっている大引き

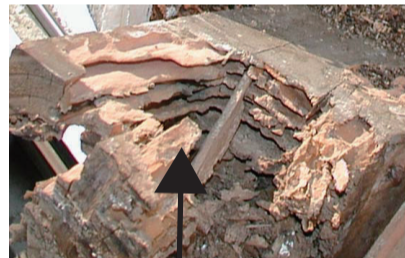
白蟻の食害にあった木材の拡大図

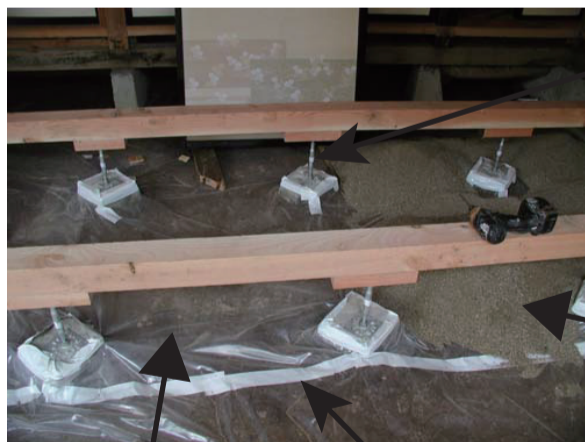
木製の床束から鋼製束へ交換

防湿シートの上に砂の敷き込み

防湿シートを敷いて湿気の遮断

気密テープで隙間を塞ぐ

母屋床下の防湿シートは、継ぎ目から湿気が上がらないように気密テープを貼りました。
施工場所は、居間と車庫で、生活に支障がありましたので、早めの仕上げを心掛けました。

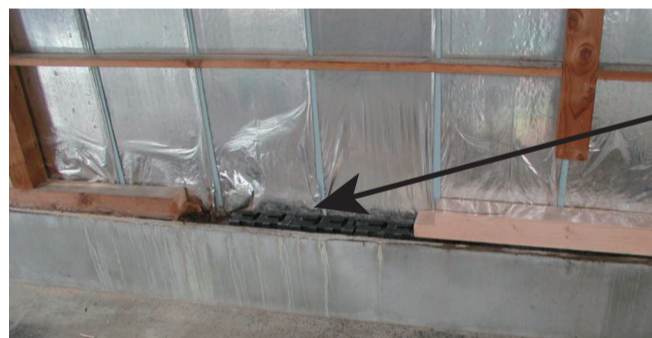
基礎パッキン（ネコ土台）

【車庫の改修工事】
車庫の土台は解体し、基礎の上に通気用の基礎パッキンを敷き、その上に新たに土台を乗せ、柱の一部も交換しました。

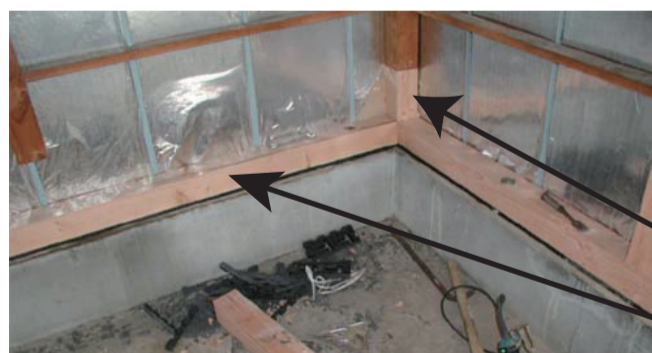
柱の補修

土台の交換
