廊下フロア補修工事

お客様	盛岡市厨川にお住まいのお客様（担当：村田）		
工事期間	平成29年12月（2日間）	工事金額	65,000円（税込）

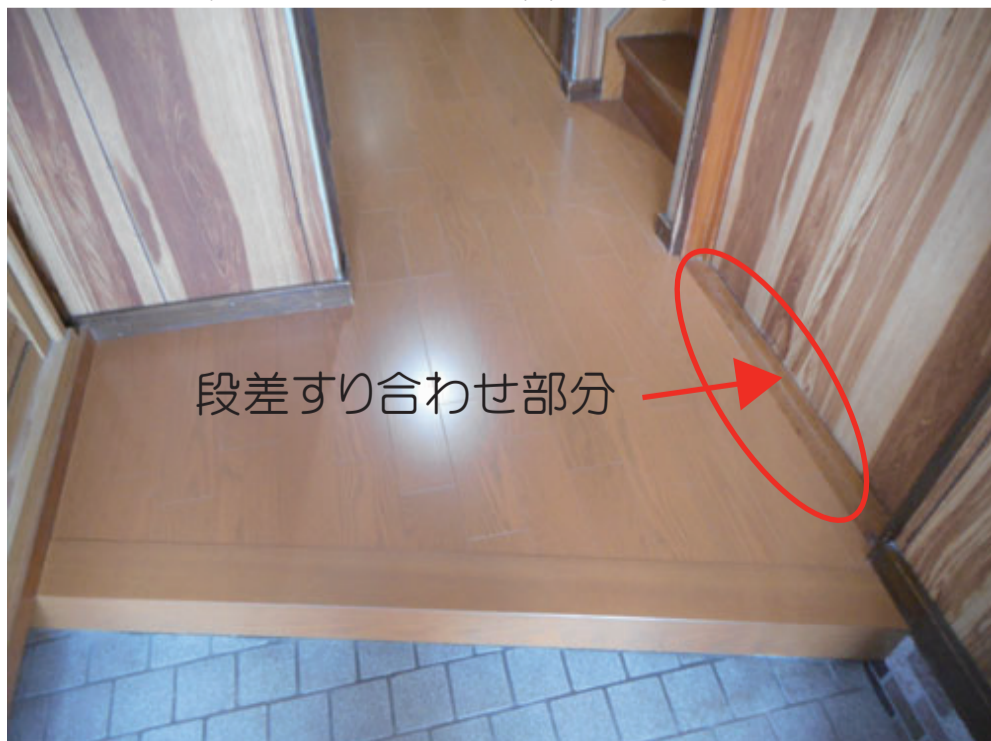
【玄関部分】

上がり框（かまち）部分も「リフォーム框」を重ね張りし、すっかり新しくなりました。

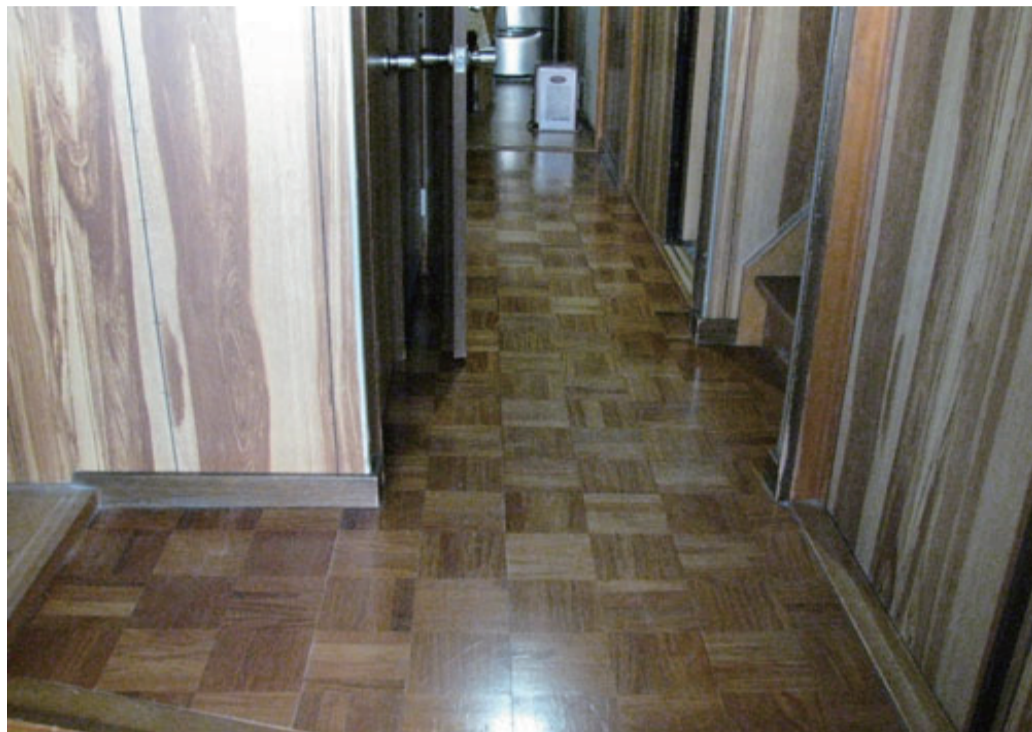
【工事前の廊下の写真】

台所入口前の床は抜けそうで、歩けない状況でした。

床下に潜り、木材（土台・大引・根太）の腐食状況や白蟻の有無を点検したところ、換気は良好で、床下は乾いている状態で、木材は問題がなく、白蟻の入り込んでいる形跡もありませんでした。

床がブヨブヨし、沈み込み、抜けるんじゃないかと心配になる個所もあります。

床下の木材には問題がないことが判ったので、長年の使用による劣化が床のブヨブヨの原因と判断し、既存フロアの上に、新規に重ね張りをすることを提案しました。
