軒天改修工事

お客様	盛岡市大館町にお住まいのお客様			
工事期間	平成25年8月	1日間	工事金額	4万円

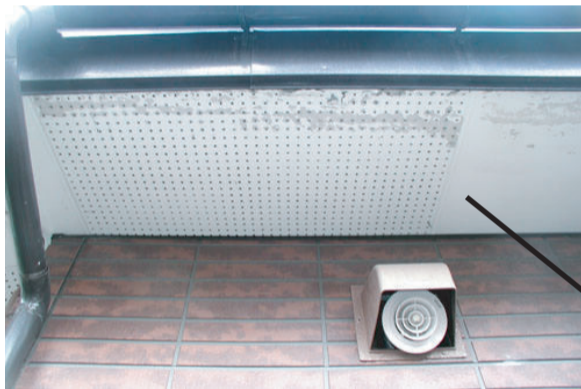
【工事前】

シミが出ている箇所は「浴室・洗面所」でした。(2階がのっていない平屋部分です。)
冬に暖房を使っており原因は「屋根裏の結露」と判断しました。
室内の湿った空気が屋根裏で冷やされて、水となり、それが軒裏にしみ出てくる現象です。

浴室部の軒天です。湿気のため剥がれています。

屋根裏の換気のため、穴あきの軒天材での張替えをお勧めしました。(あまり換気をよくし過ぎても室内が寒くなってしまいます。)
今回は、道路から見える部分のみの工事とし、軒天材料は塗装品を使うことにより大工工事だけにし、工事金額を下げるように提案しました。

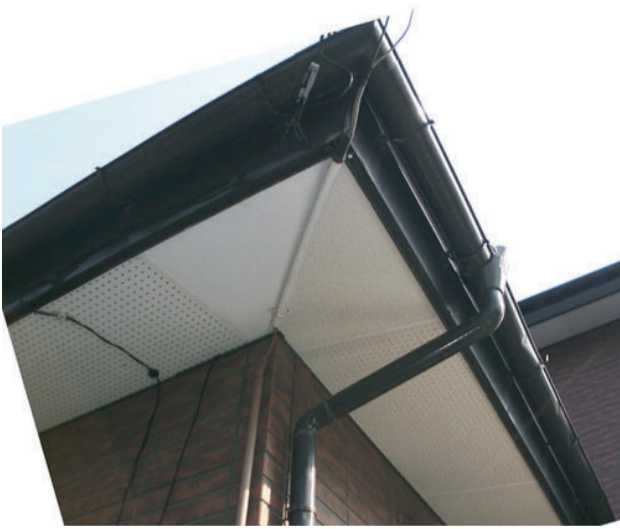
【工事後】

きれいに張替えました。

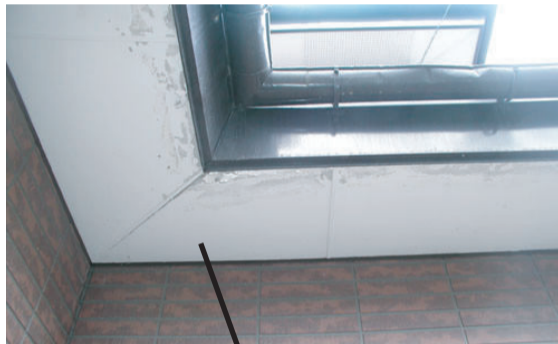
【工事前】入り隅部分の軒天

塗装が剥がれています。

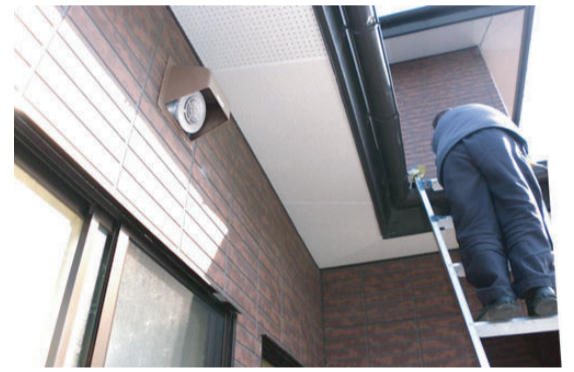
【工事後】きれいになりました。

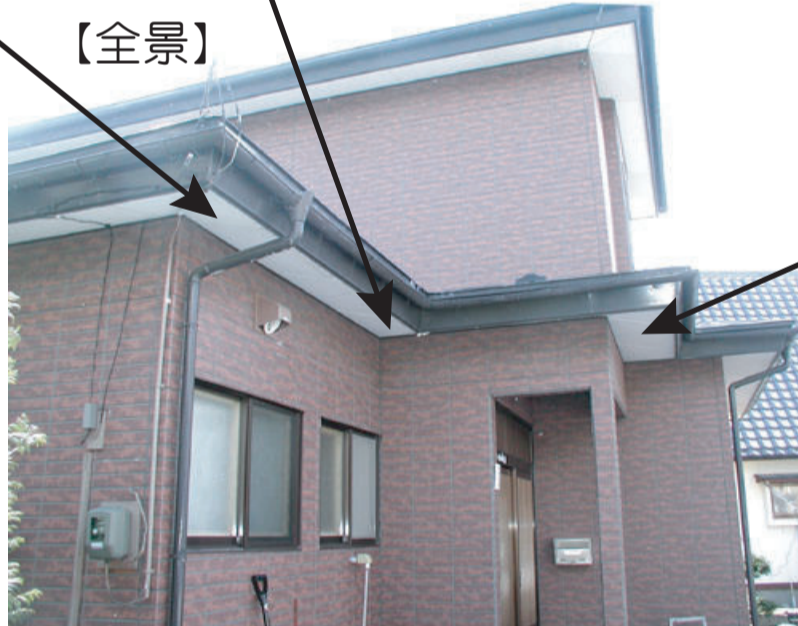
【全景】

玄関左側の平家部分が浴室洗面所になります。この軒先の天井部分が(軒天)シミがで、汚くなっていました。

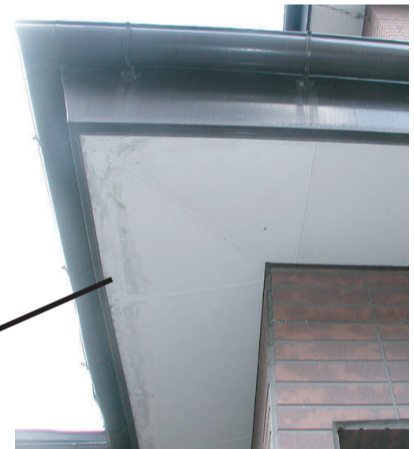
【工事前】湿気被害は玄関脇の軒天まで広がっています。

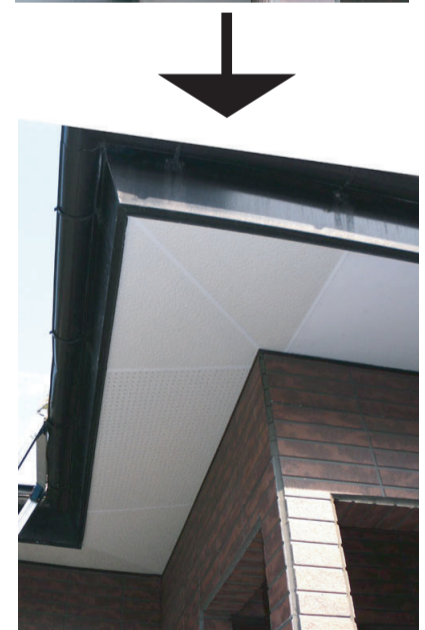
【工事後】玄関脇の軒天井がすっかりきれいになりました。
