# 玄関周りの補修と駐車場拡幅工事

お客様	盛岡市北松園にお住まいのお客様（担当：佐々木智和）		
工事期間	平成29年4月（4日間）	工事金額	64万円（税込）

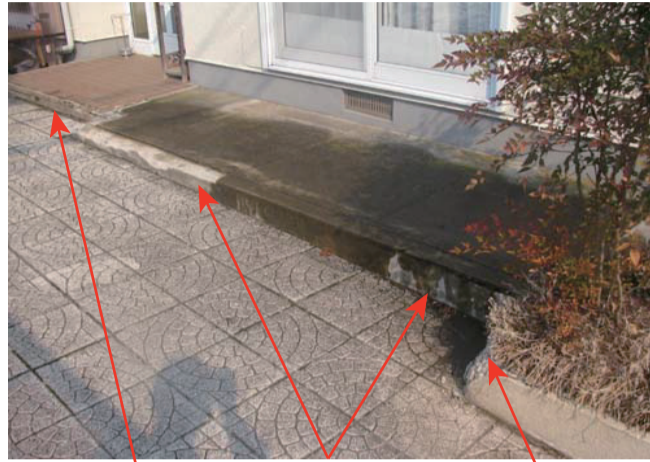
玄関ポーチ、テラス、花壇枠など割れてボロボロになっています。

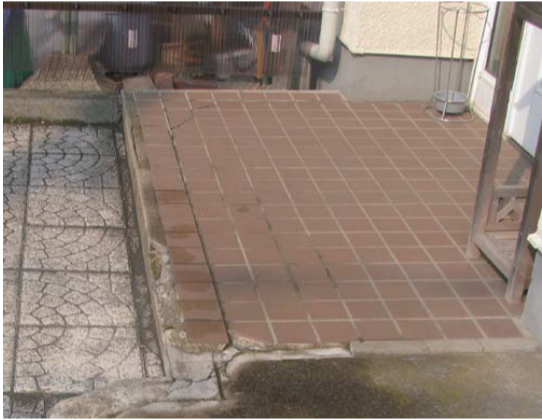
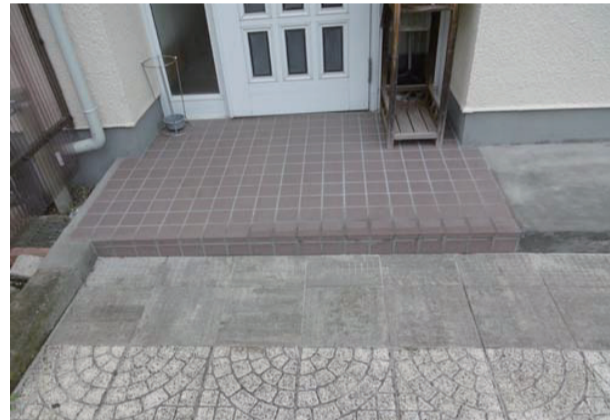
## 【玄関ポーチの、工事前と工事後の状況】

玄関のポーチタイルが剥がれてき、居間の前のコンクリートテラスが割れてボロボロになっており、同じく、勝手口のタタキがボロボロになっているので、改修したいと依頼を受けました。

新規に施工する平板の色・柄の違いについては、お客様に納得していただいた上で着工しました。
