お社の柱補修工事

お客様	盛岡市上堂 上堂観世音護持会様		
工事期間	平成26年7月（2日間）	工事金額	9万円（税込）

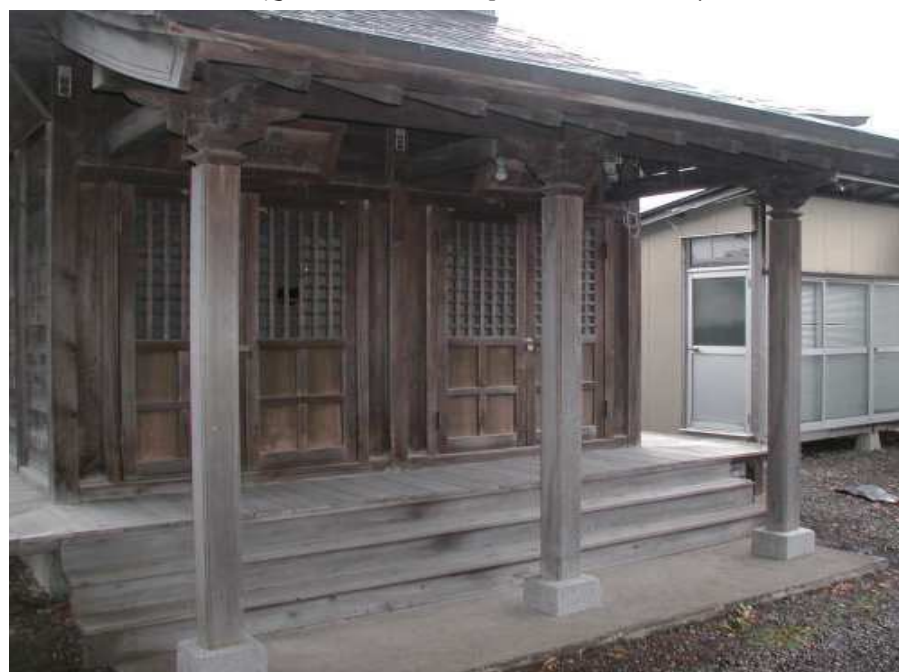
【工事前の上堂観世音のお社】

神社の柱に穴が空いており、もしかして中が空洞になって、倒れたり折れたりしないだろうか（強度の心配）、また、シロアリや害虫などの被害であればますますひどくなるのではないかと心配されていました。早急に点検して、対策を講じて欲しいというものです。

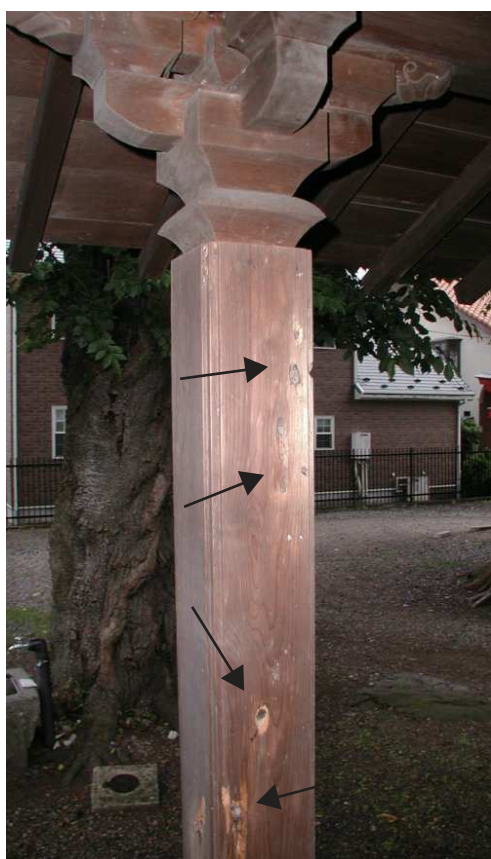
【被害にあった柱の穴の拡大図】

害虫処理業者と共に、柱廻り、木材の腐食状態、柱の強度などの点検をしました。その結果、柱周りに木の粉がないので、蟻など虫によるあけ方ではないと判断、また、叩いてみて、硬い音しかしないので柱内部までの被害はないと判断しました。穴の状況を見て、キツツキなどの鳥によるものと判断しました。

- ①社前の柱3本に、各5ヶ所から薬剤穿孔処理（注射器状の薬剤注入器により注入）し、防腐・防虫処理の実施。
- ②穿孔処理部分と穴部分について、ウッドパテで補修。
- ③最後に、防腐剤入りの塗料で柱の塗装。
※塗装に関しては、既存の社との取り合いがあるため、工事日に立会いをお願いしました。

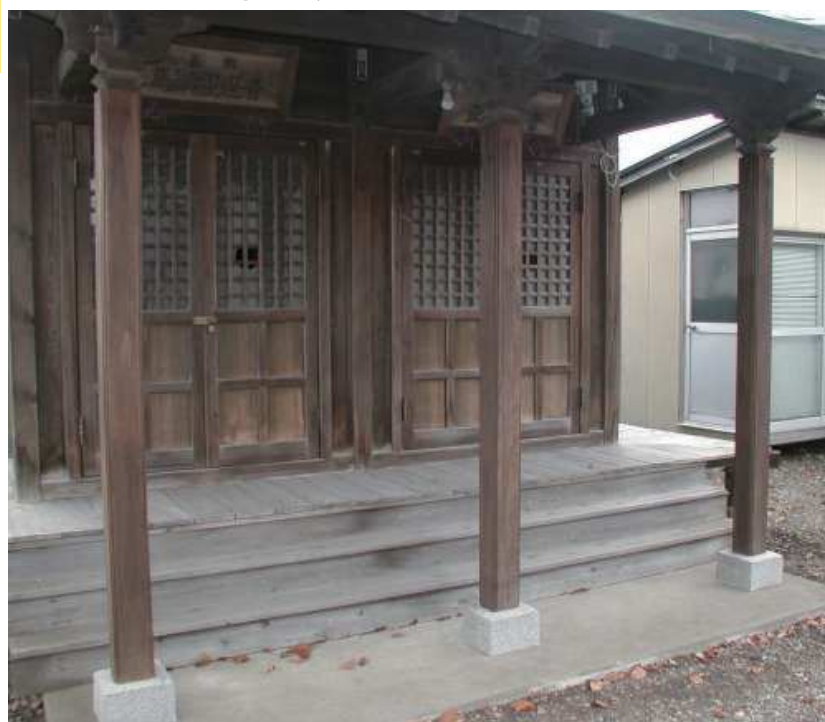
【完成＝既存の社部分と溶け込み、違和感なく仕上がりました。】

塗装後の柱の色の具合、社全体とのバランスを心配しましたが、違和感なく納めることが出来ました。護持会の方々にも納得していただきました。
