軒先屋根修繕工事

お客様	盛岡市東松園にお住まいのお客様		
工事期間	平成27年10月(4日間)	工事金額	15万円(税込)

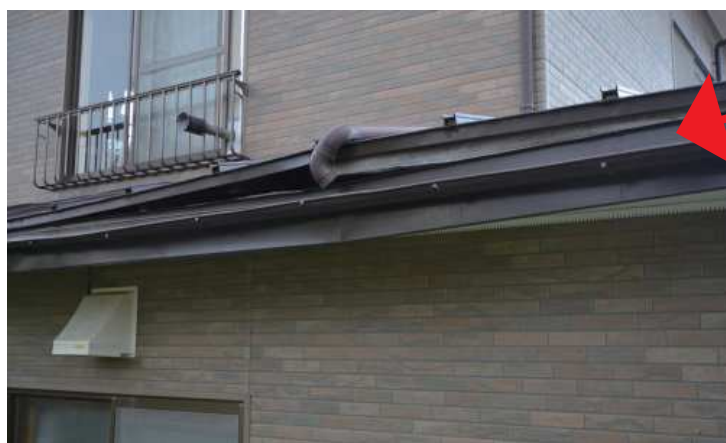
【拡大図】

ちょっと見には、雨樋だけが曲がったように見えます。

当初、雨樋の修理ということでお伺いしましたが、軒先が雪の重みで折れた結果、雨樋が曲がっていることが分かりました。既存の屋根を張り替えると、2階の外壁の補修など相当の費用がかかるので、既存の屋根・破風・雨樋を丁寧に起こし、または取り外し、再利用することで金額を抑えました。

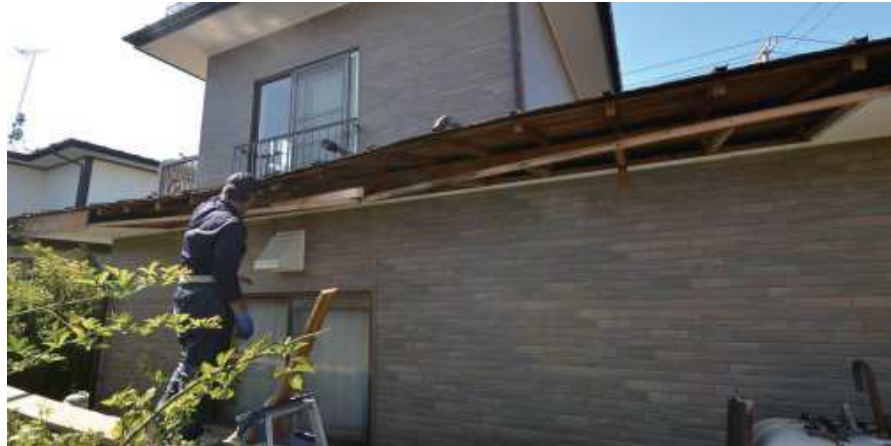
↓ 慎重に屋根周りを取り外しています。

既存の部材をあまり折り曲げることなく、慎重に屋根周りを取り外しました。折れた屋根下地のタル木を元の位置に戻して、その脇に新しいタル木を設置・補強し、これまで以上の強度を持たせるように注意しました。

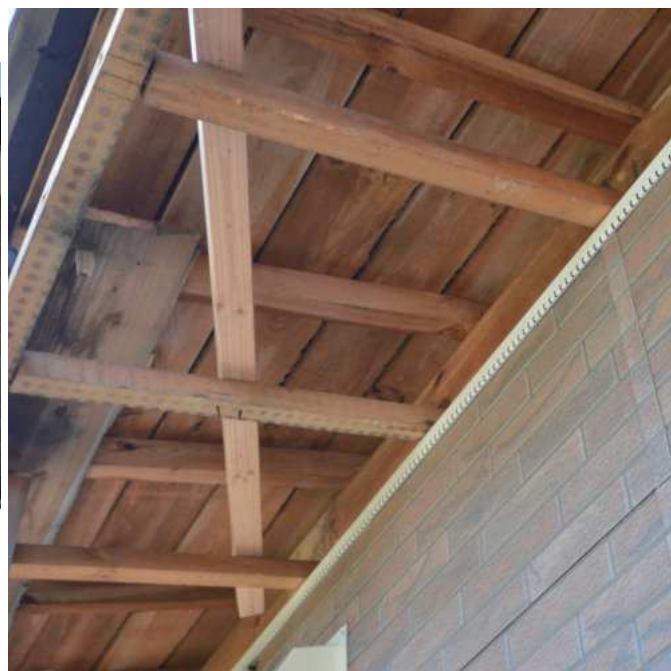
←タル木を元の位置に戻し、その脇に新しいタル木を設置・補強しています。

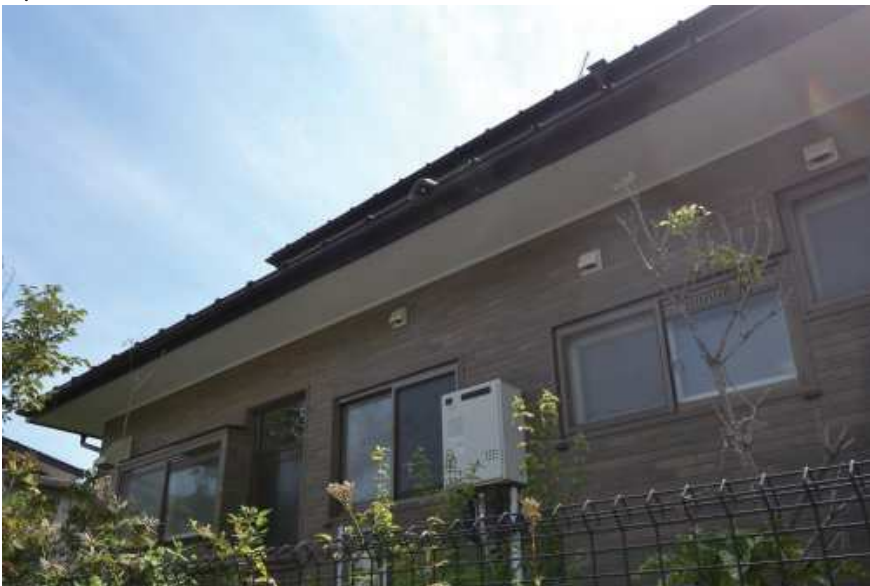
【完成後の状況】

既存屋根の修復箇所も目立たなく仕上がりました。

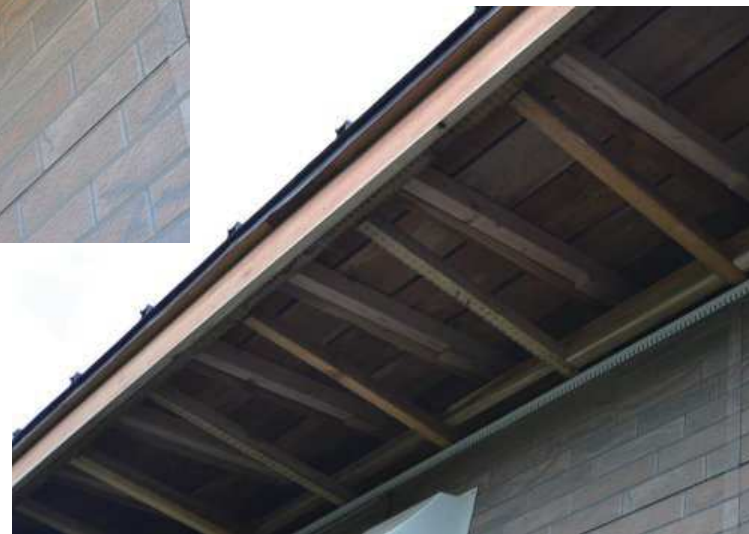
破風板を取付けて、屋根周りの下地の完了です。→
