結露対策、屋根と小屋裏換気工事

お客様	盛岡市手代森にお住まいのお客様		
工事期間	平成26年11月～12月	工事金額	46万円（税込）

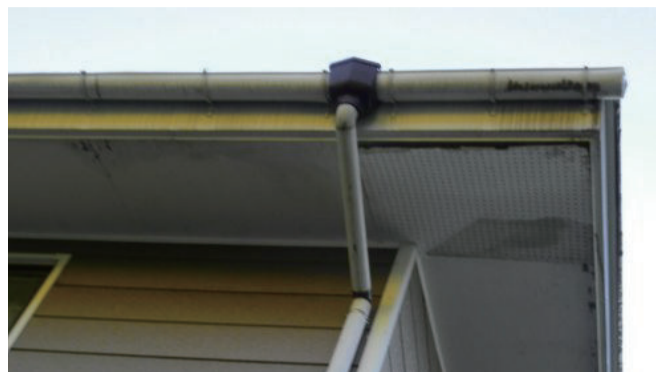
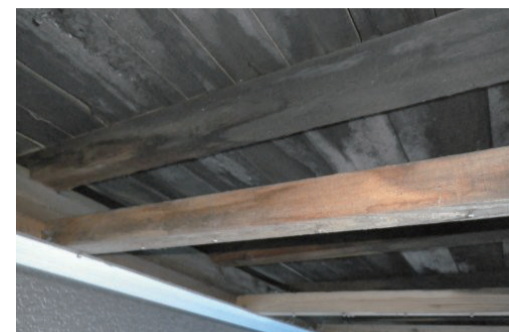
軒天井が濡れて剥がれ、シミが出ています。

軒天井を剥がしてみたら、垂木や野地板が結露で黒ずんでました。

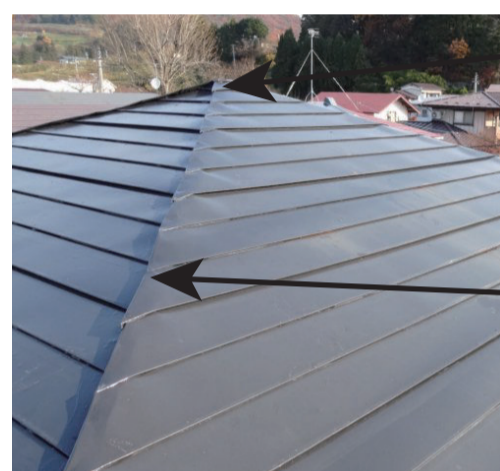
【原因は屋根工事と小屋裏の換気です。】

- ①方形屋根のてっぺんは閉じられており結露発生原因となっています。
- ②方形屋根の隅棟の重ね不足が原因となり錆が発生しています。

- 1、錆対策としては、重ね不足の隅棟を開き、その後に笠木板を取り付け、防水処理をしてトタンで包みます。これで雨水の流れが良くなり、錆が発生しなくなります。
- 2、結露（換気）対策としては、てっぺん部に小屋裏換気部材を取り付け、軒天井には有孔ボード取り付け、換気機能を強化し、小屋裏で結露することのないようにします。

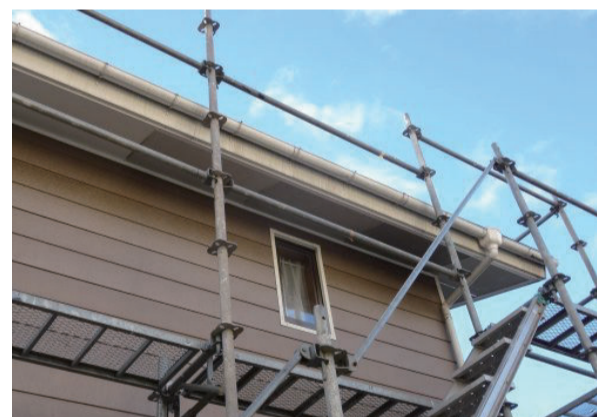
①まず、足場を架けます。

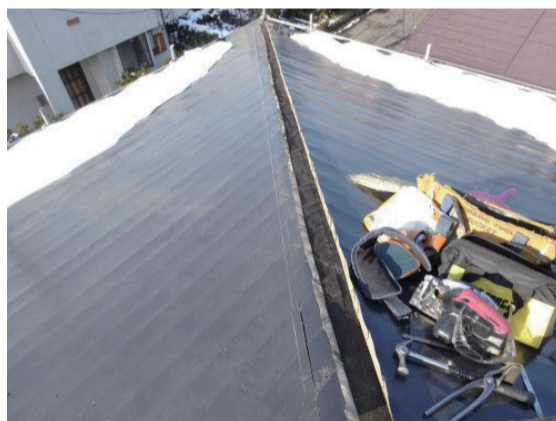
②方形屋根の隅棟を開いていきます。

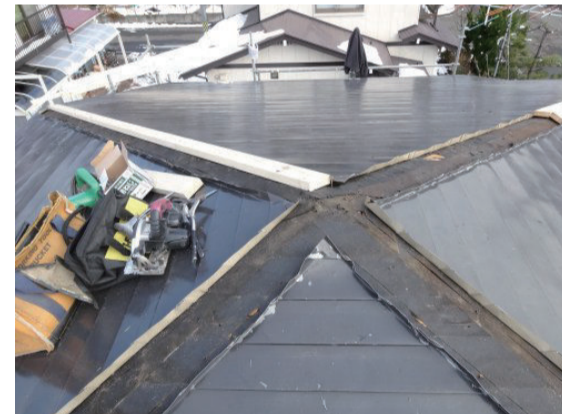
③四隅を開き、笠木を取付けていきます。

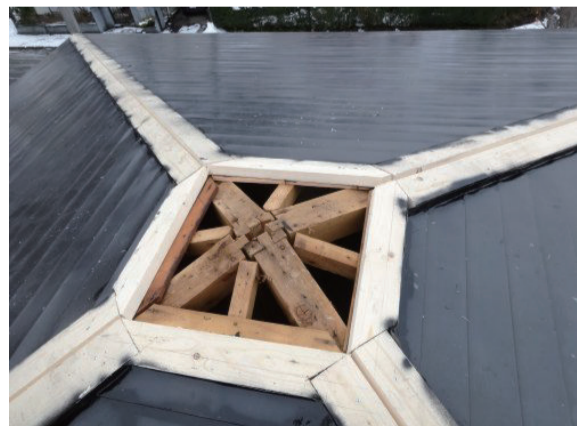
④てっぺん部を開け、笠木を取付け終わりました。

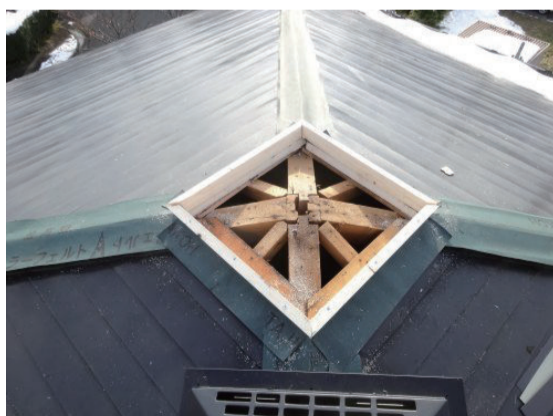
⑤防水処理のためルーフィングでカバーします。

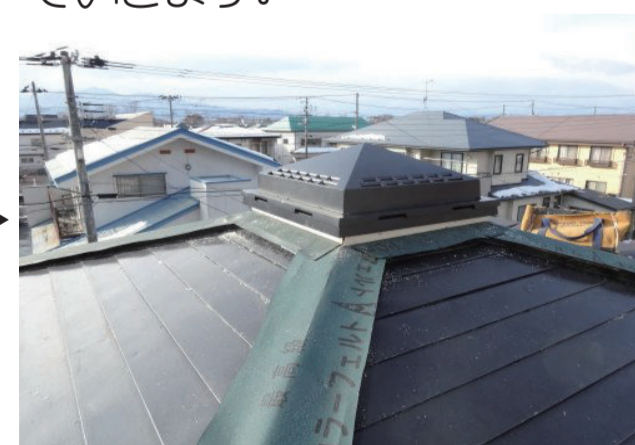
⑥てっぺん部に小屋裏換気部材を設置したところです。

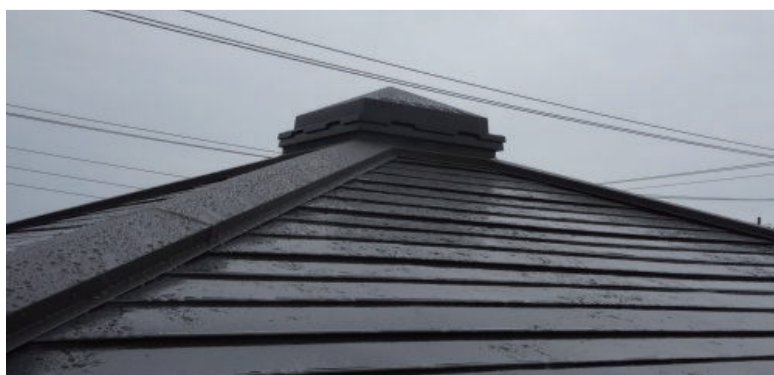
【完成】

これで小屋裏換気はバッチリです。
